# **INFLUÊNCIA DA PROXIMIDADE DO MAR EM ESTRUTURAS DE BETÃO**

**Andreia Mota Miranda**

Dissertação apresentada para a obtenção do grau de Mestre em Engenharia Civil na Faculdade de  
Engenharia da Universidade do Porto

Com este trabalho pretende-se estudar e comparar o desempenho de três viadutos localizados no Porto de Leixões, situados a diferentes distâncias do mar: o viaduto da Via Rápida, os viadutos de acesso à Ponte Móvel e o viaduto do Terminal de Petroleiros, construídos mais ou menos na mesma época, com opções de concepção similares e materiais, em geral, do mesmo tipo e com a mesma origem. Como tal, em primeiro lugar, foi feita uma abordagem genérica da degradação do betão. Em seguida foi descrito o projecto original dos viadutos, mencionando os registos diários de cada obra e as ocorrências anormais assinaladas pela fiscalização durante as obras. Apresentam-se os materiais utilizados nos diferentes betões dos três viadutos, os resultados dos ensaios químicos, físicos e mecânicos, caracterizando-os no que diz respeito à sua proveniência e natureza. Quanto aos betões, foram identificadas as suas composições e sua localização na estrutura, e caracterizadas as resistênci

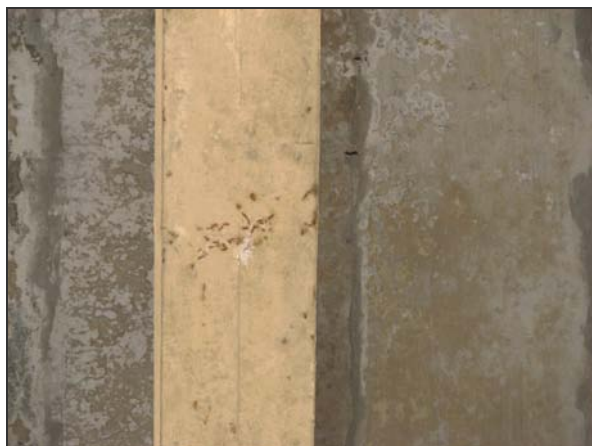
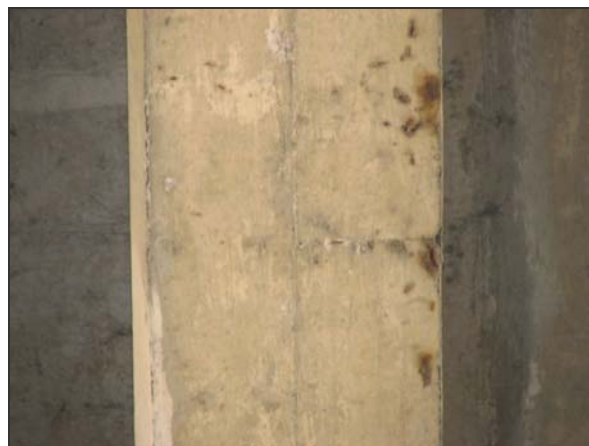
As longarinas e carlingas, que nunca comportaram qualquer intervenção, exibem em geral um bom estado de conservação para a sua idade. Apresentam, apenas em casos pontuais, sinais de corrosão das armaduras com manchas acastanhadas e destacamentos do betão (Figuras 3.24 e 3.25), com maior incidência nas vigas do lado nascente e nos tramos a sul do rio Leça. Aparecem também nas carlingas, nas zonas dos negativos e no banzo inferior das longarinas excrementos de pombas (Figura 3.26).

Figura 3.24 – Manchas acastanhadas nas longarinas do viaduto da Via Rápida.

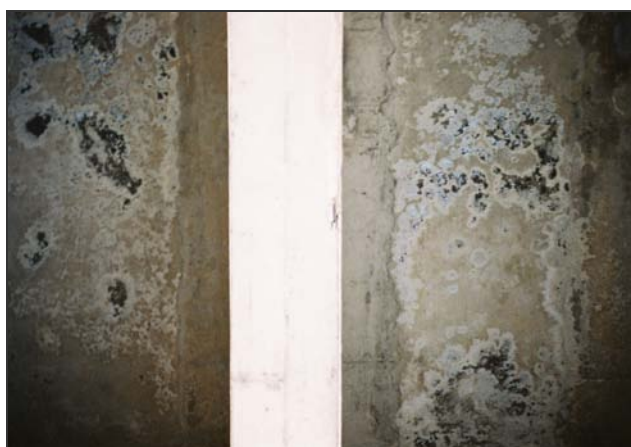
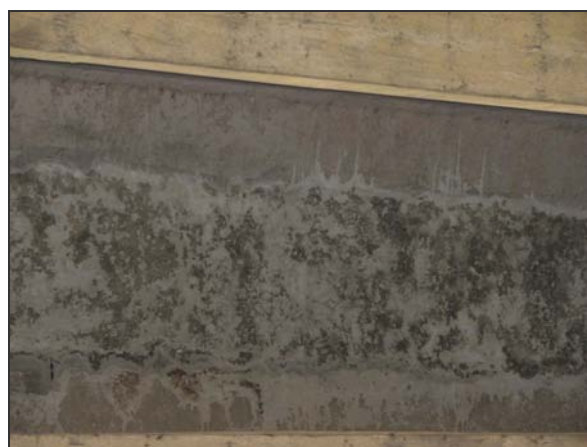
A laje do tabuleiro mostra, em geral, eflorescências esbranquiçadas, escuras (Figuras 3.27) e algumas manchas acastanhadas e destacamentos de betão (Figura 3.28), indiciando alguma corrosão das armaduras.

Figura 3.27 – Eflorescências esbranquiçadas e manchas escuras da laje do viaduto da Via Rápida.

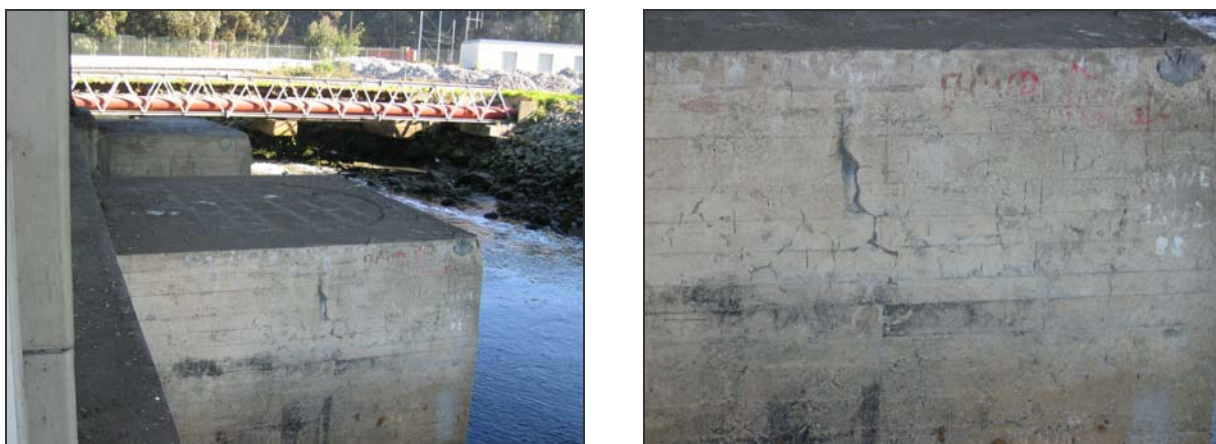
O caixão central da fundação do pórtico 11, adjacente ao rio Leça, exibe uma fissuração aleatória, apesar de as fendas ainda não serem de grande abertura (Figura 3.29).

Figura 3.29 – Fissuração dos caixões das fundações dos pórticos adjacentes ao rio Leça do viaduto da Via Rápida.

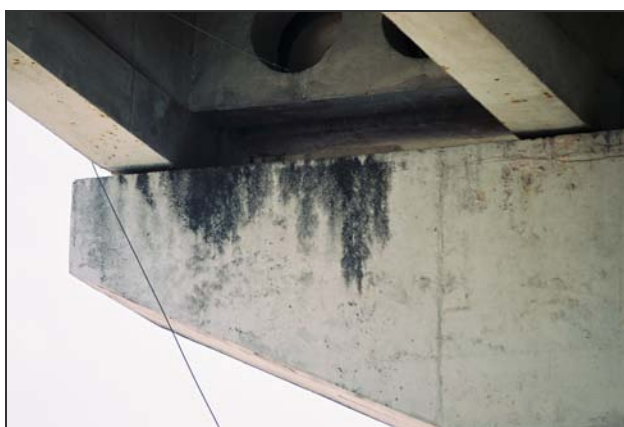
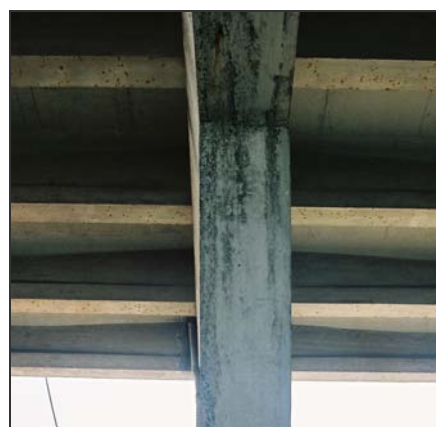
Estes elementos estruturais exibem algumas manchas escuras devido ao mau escoamento das águas pluviais (Figuras 3.45 e 3.46). Estas manchas são mais acentuadas nas consolas das paredes-pilar. Algumas paredes pilares exibem na sua base esboroamentos do betão, devido provavelmente à colisão de veículos (Figura 3.47). Foram detectados, na base de uma parede-pilar, destacamentos de betão (Figura 3.48) devido provavelmente à corrosão das armaduras. Esta parede-pilar encontra-se próxima da Via de Cintura Portuária (via assinalada a vermelho na Figura 3.1) e está revestida com uma argamassa de espessura variável sobre a qual se encontra um barramento amarelo e preto. Não se dispõem de elementos para saber quando estes pilares foram revestidos. No entanto, em geral, estes elementos apresentam, visualmente, um bom estado de conservação.

Figura 3.45 – Manchas escuras nas paredes pilares dos viadutos de acesso à Ponte Móvel.

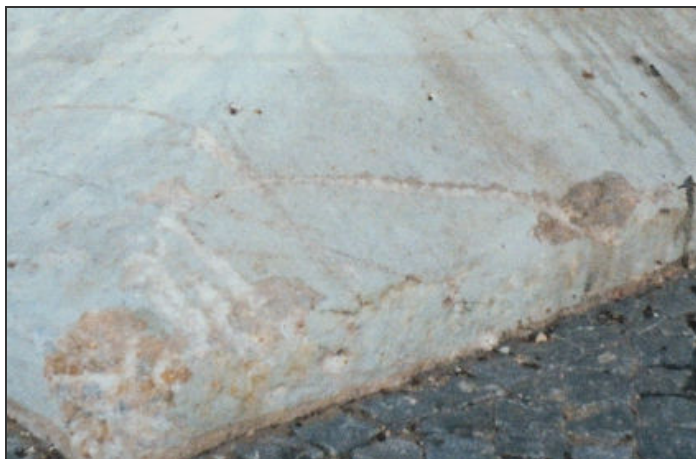
Figura 3.47 – Esboroamentos na base das paredes-pilar dos viadutos de acesso à Ponte Móvel.

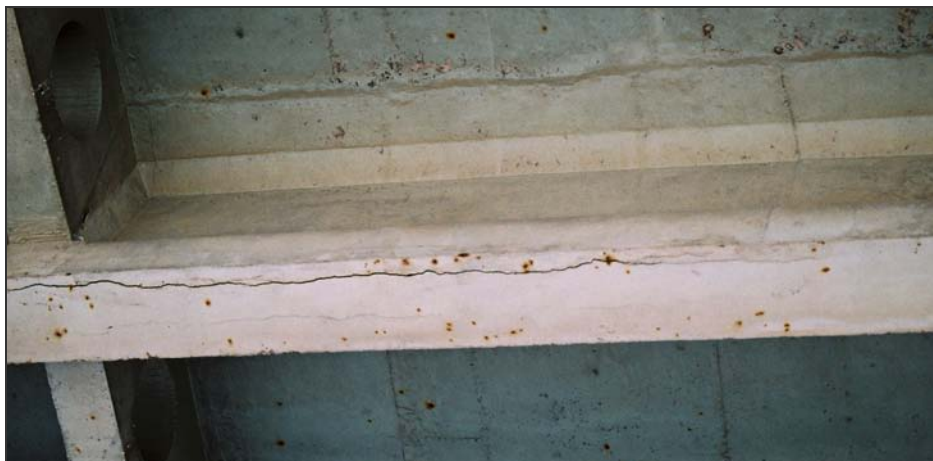
As vigas longitudinais e lajes do tabuleiro apresentam sinais evidentes de corrosão das armaduras, manifestada por manchas acastanhadas (Figura 3.49), fissuração (Figura 3.50) e destacamentos do betão (Figura 3.51). Apresentam também algumas eflorescências esbranquiçadas (Figura 3.52).

Figura 3.50 – Fissuração ao longo da armadura das longarinas dos viadutos de acesso à Ponte Móvel.

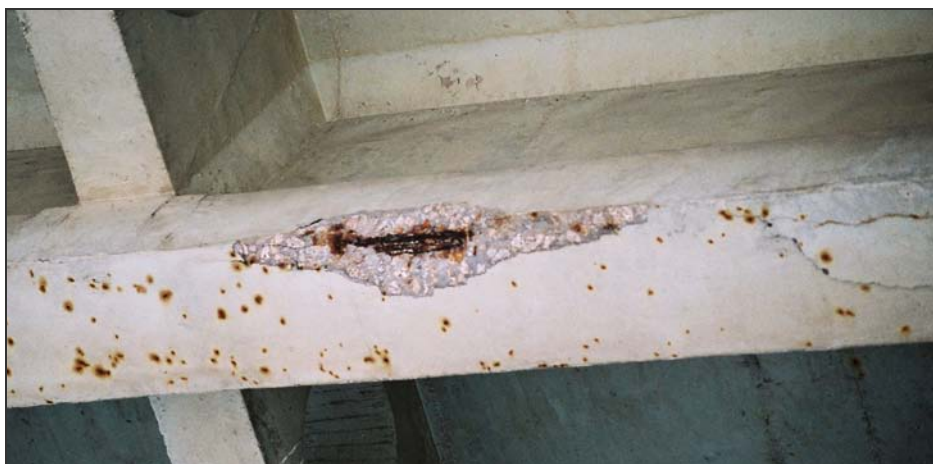
Figura 3.51 – Destacamento do betão nas longarinas.

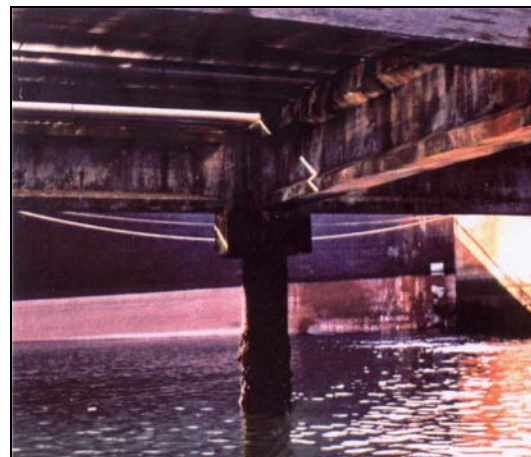
Sinais de corrosão das armaduras das vigas e capitéis.

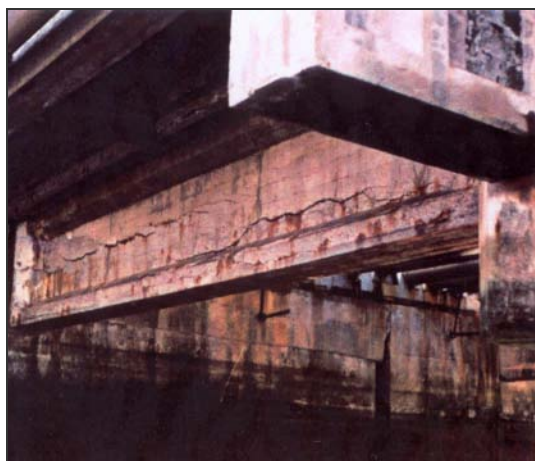
Pormenor dos sinais de corrosão das armaduras das vigas.

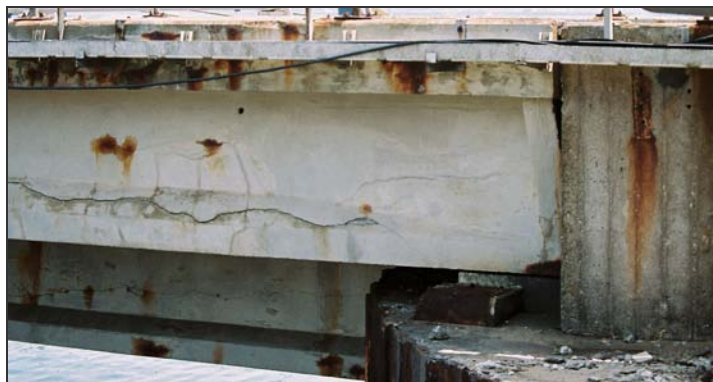
betão. Estes sinais são mais significativos nas vigas localizadas no lado batido pelo mar e com maior incidência nas vigas da estrutura inferior (Figuras 3.67). Existem também nestes elementos manchas acastanhadas derivadas da corrosão dos tubos metálicos do oleoduto e de outros elementos metálicos exteriores à estrutura de betão (Figura 3.68).

Fissura ao longo do cabo de pré-esforço e manchas acastanhadas de uma viga longitudinal.

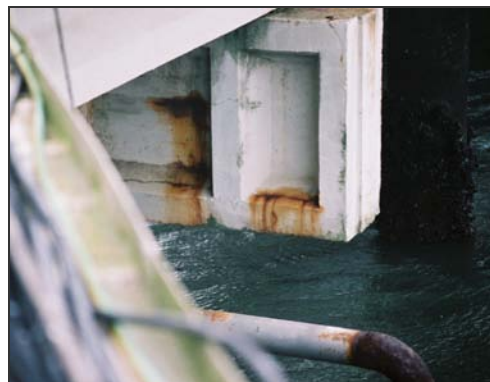
Fissuras e manchas acastanhadas no banzo inferior de uma viga transversal

Figura 3.67 – Fissuras e manchas acastanhadas de vigas do viaduto do Terminal de Petroleiros.

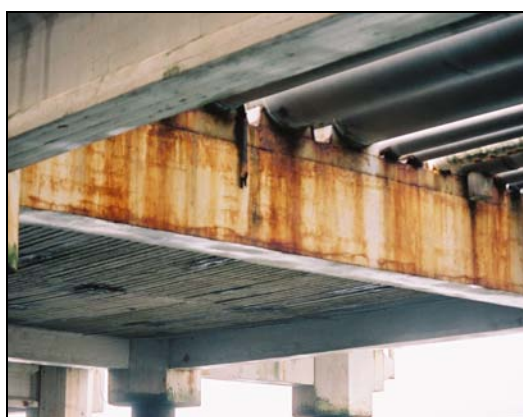
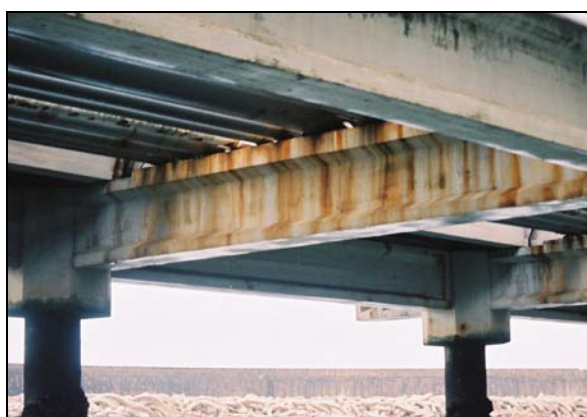
Figura 3.68 – Manchas acastanhadas devido à corrosão dos elementos metálicos do viaduto do Terminal de Petroleiros.

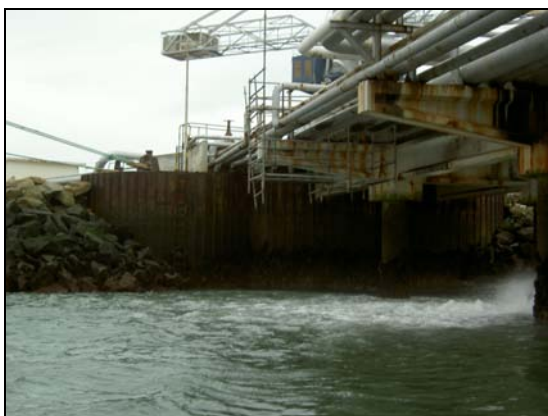
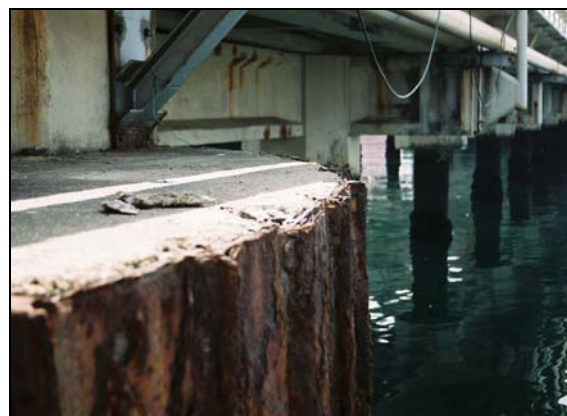
Aparentemente, os encontros encontram-se em estado de conservação razoável, apesar da corrosão das estacas prancha na zona das marés (Figura 3.69).

Figura 3.69 – Corrosão das estacas-prancha dos encontros do viaduto do Terminal de Petroleiros.

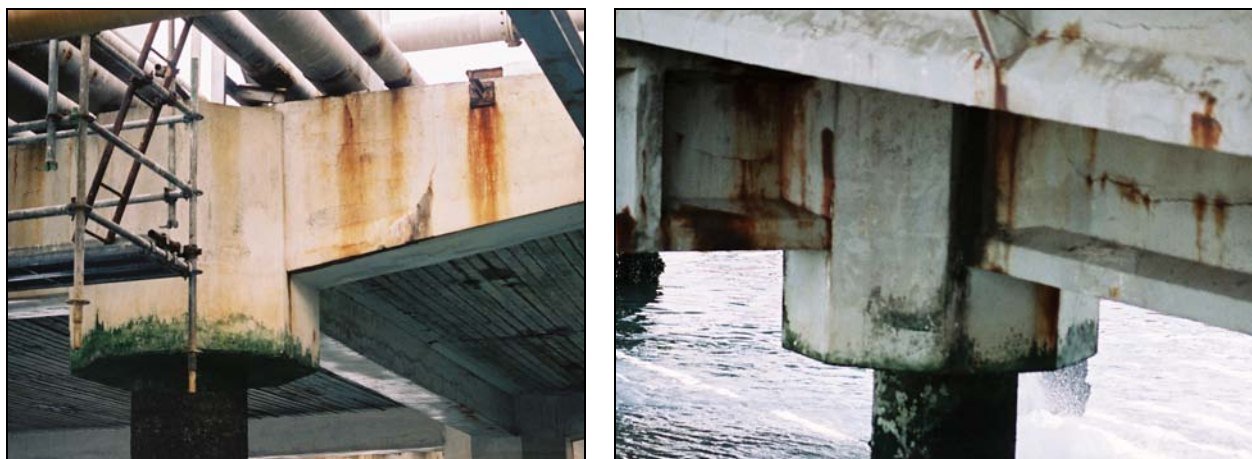
As cabeças de ligação das vigas aos tubulões, ainda se encontram em estado de conservação razoável (GEG, 2005), tendo sido detectadas apenas manchas de corrosão provenientes provavelmente da oxidação da armadura das vigas e dos elementos metálicos que apoiam sobre a estrutura (Figura 3.70).

Figura 3.70 – Manchas de corrosão nos capitéis de ligação entre os tubulões e as vigas do viaduto do Terminal de Petroleiros.
